4. PROCEDIMIENTO CONSTRUCTIVO Y SEGURIDAD EN OBRA.

4.1 Procedimiento Constructivo.

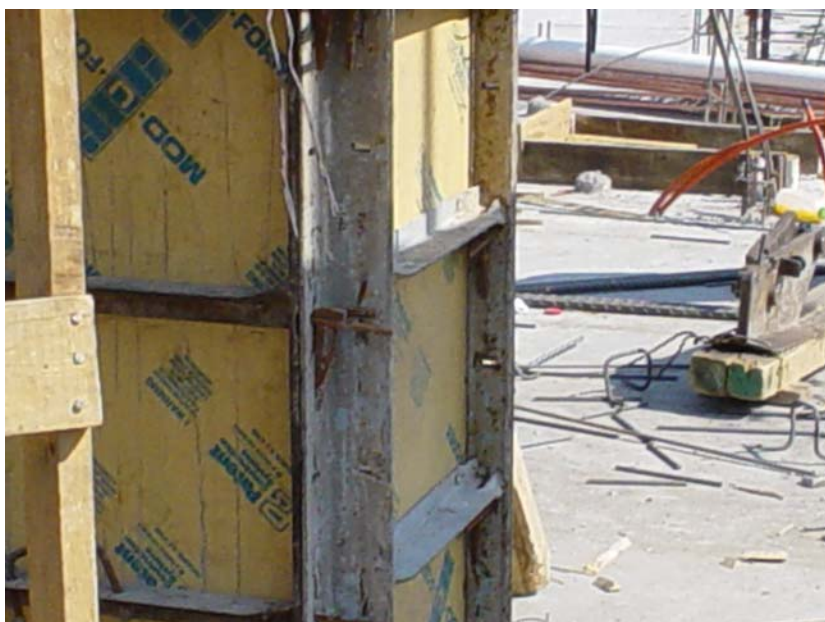
Foto 2. Cimbrado de Columnas.

- Armado, cimbrado y colado de columnas. Como se puede ver en la fotografía presentada a continuación (Foto 2), el cimbrado de las columnas fue con paneles prefabricados de madera para facilitar su colocación y mayor rapidez tanto de cimbrado como de descimbrado.
- Armado, cimbrado y colado de traveses y losa. En la fotografía 3, se presentan la forma en la que se lleva a cabo este procedimiento, el tradicional usado para estos elementos estructurales.

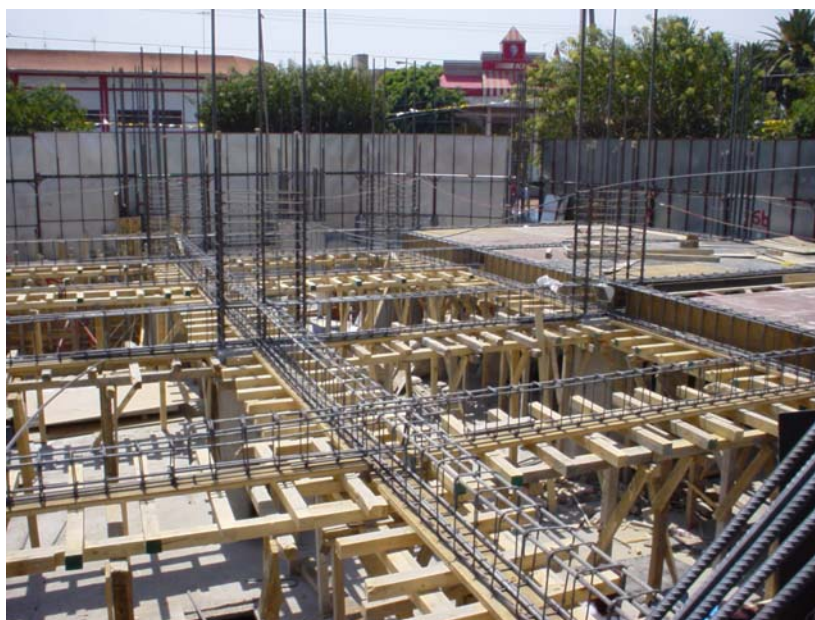
Foto 3. Armado y Cimbrado de Trabes y Losa

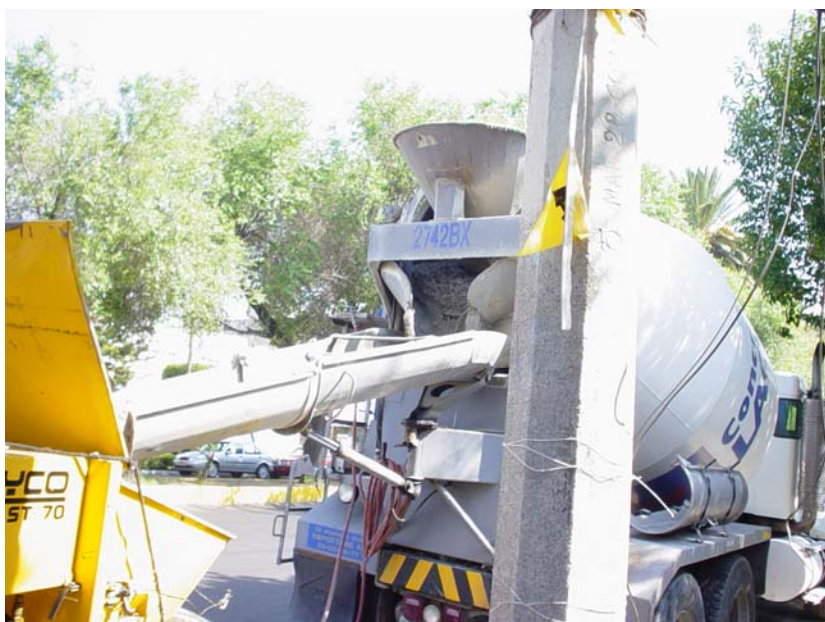
Foto 4. Olla de concreto premezclado.

Por la magnitud de la obra, y los volúmenes de concreto utilizados, el colado se llevo a cabo con concreto premezclado y bomba estacionaria, las cuales se presentan en las fotografías de la 4 a la 6.

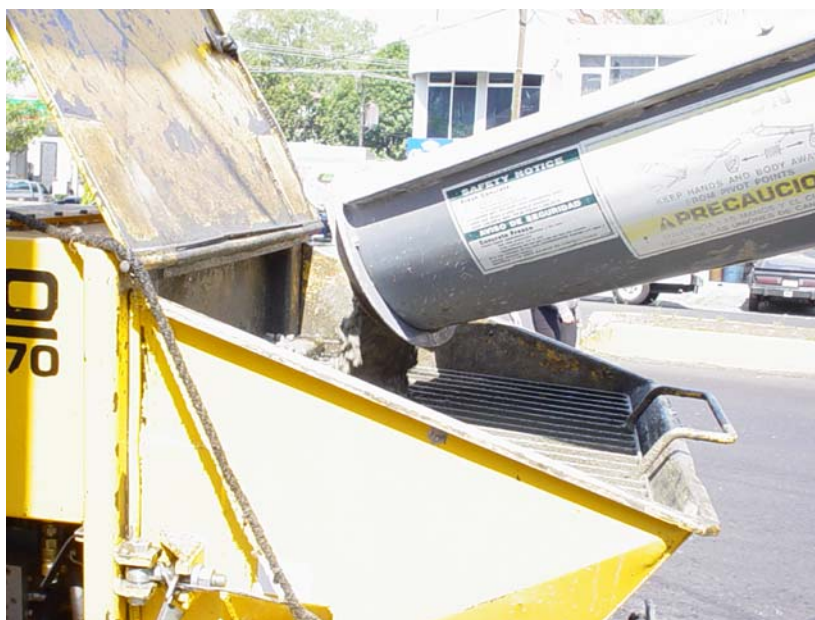
Foto 5. Bomba estacionaria.

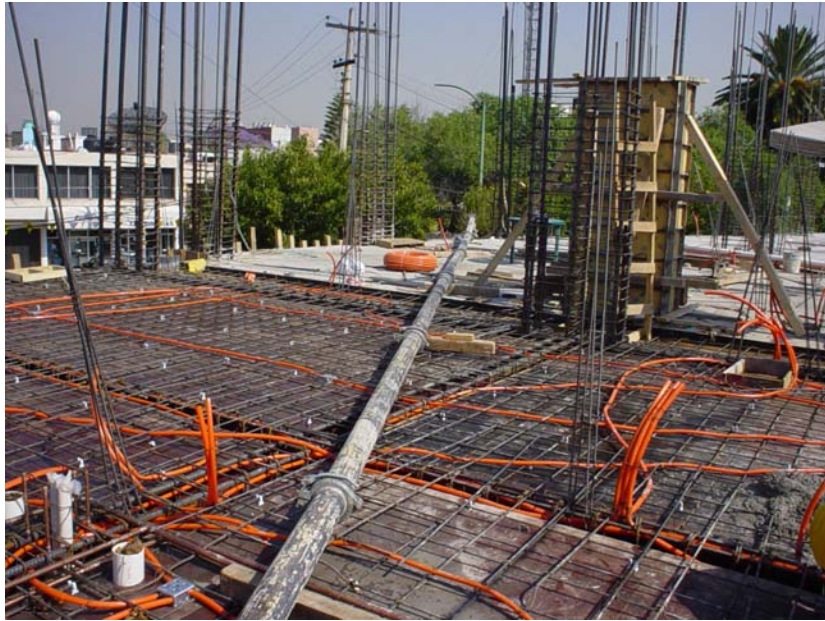
Foto 6. Manguera de la bomba estacionaria.

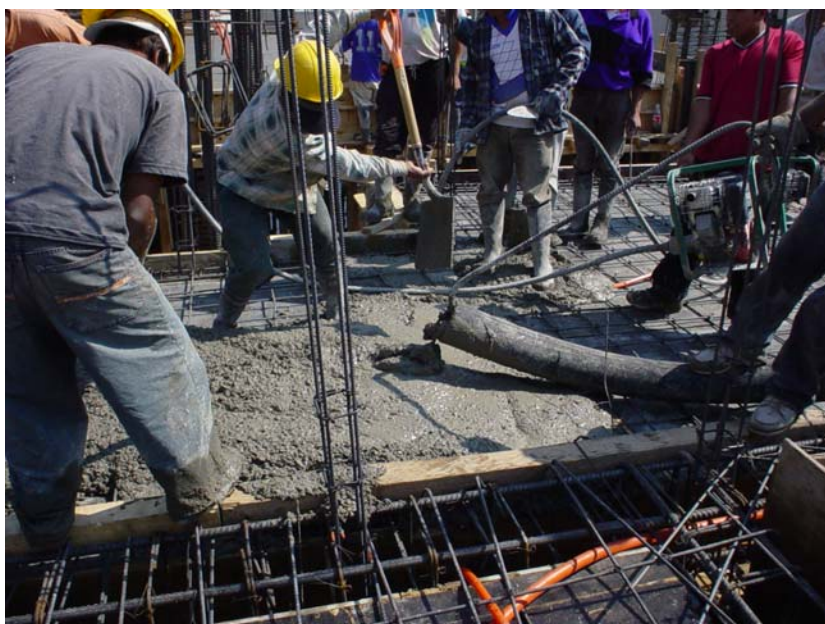
Foto 7. Colado de traves y losa.

Complementando el resto del proceso, se presentan las fotografías de la 7 a la 10, en donde se puede observar claramente la secuencia del colado de una sección de la planta del primer nivel, desde que empieza hasta el terminado final de la losa.

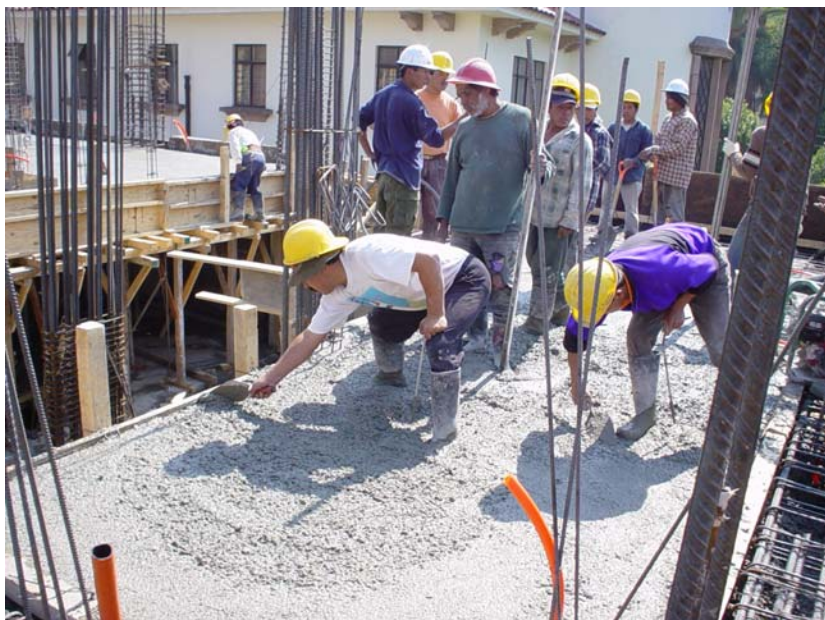
Foto 8. Colado de traves y losa.

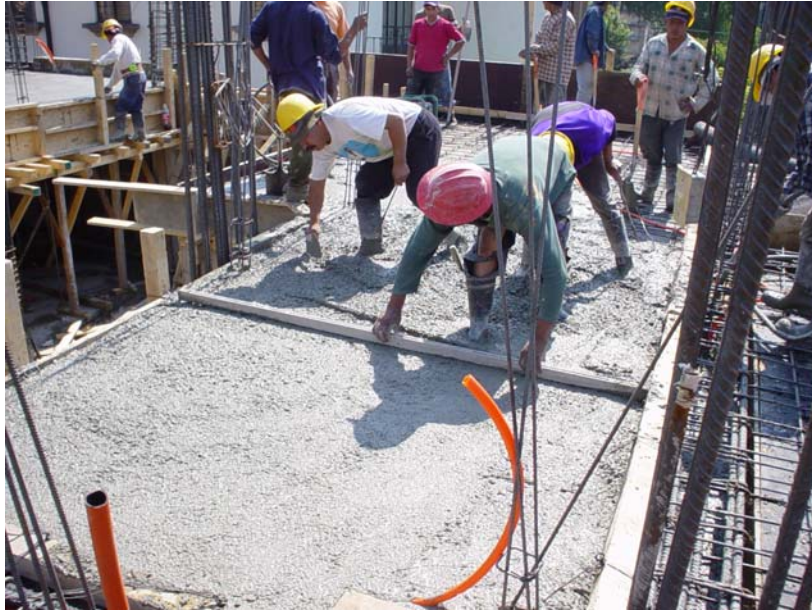
Foto 9. Nivelado de Losa

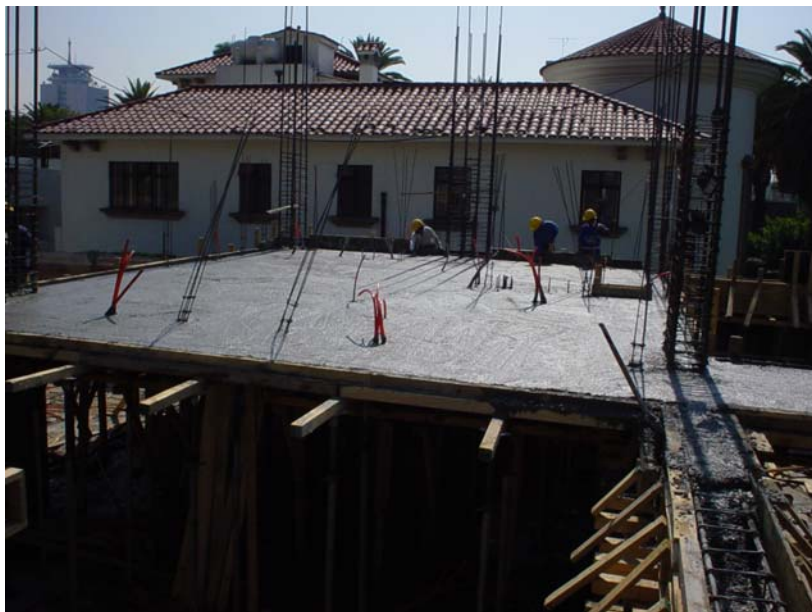
Foto 10. Terminado final de losa.

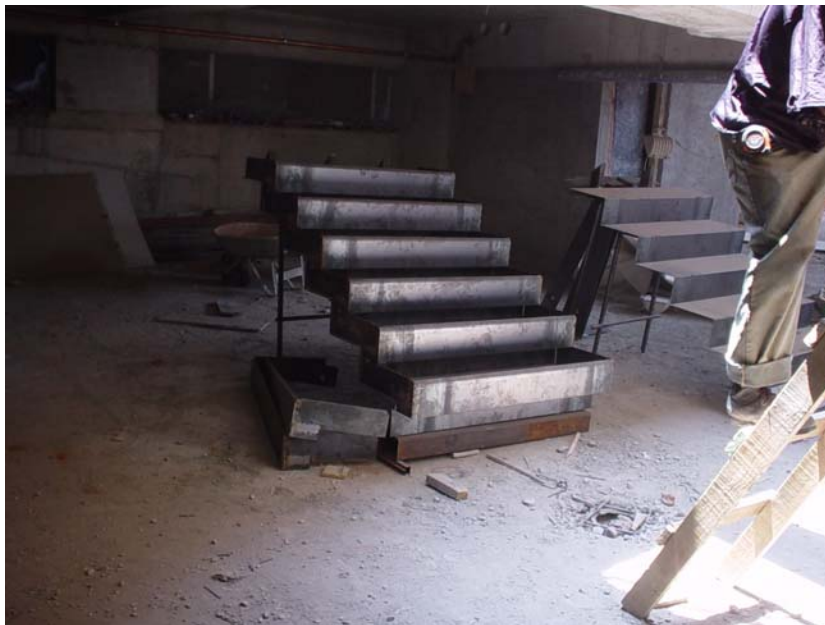
Foto 11. Cimbra metálica para escaleras.

La primera de ellas es una cimbra metálica fabricada específicamente para este proyecto. Esta cimbra fue utilizada para las escaleras. A continuación, en las fotografías 10 y 11, se presentan tanto la cimbra metálica, como una sección de las escaleras ya coladas. Es de resaltar la buena calidad de aspecto de dichas escaleras en comparación de las construidas con cimbra convencional de madera.

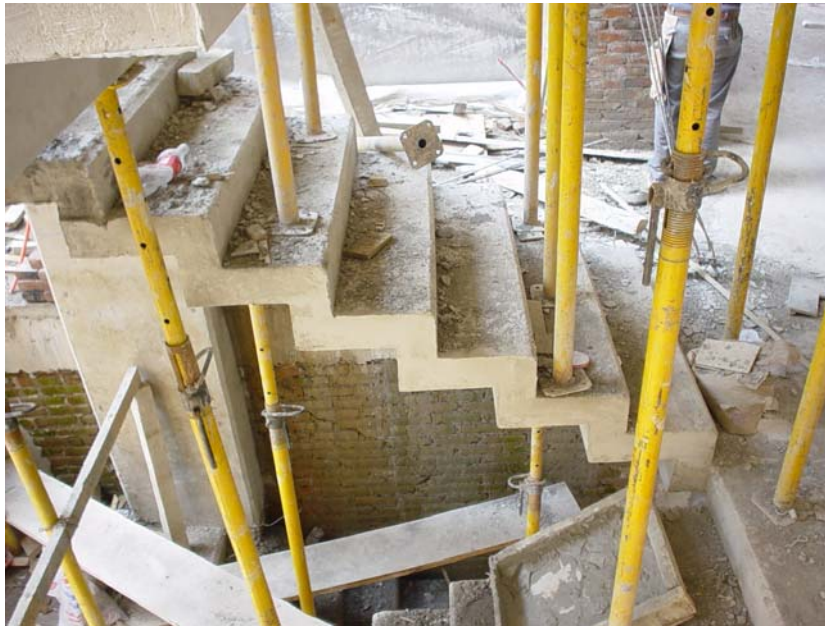
Foto 12. Escalera de emergencia.

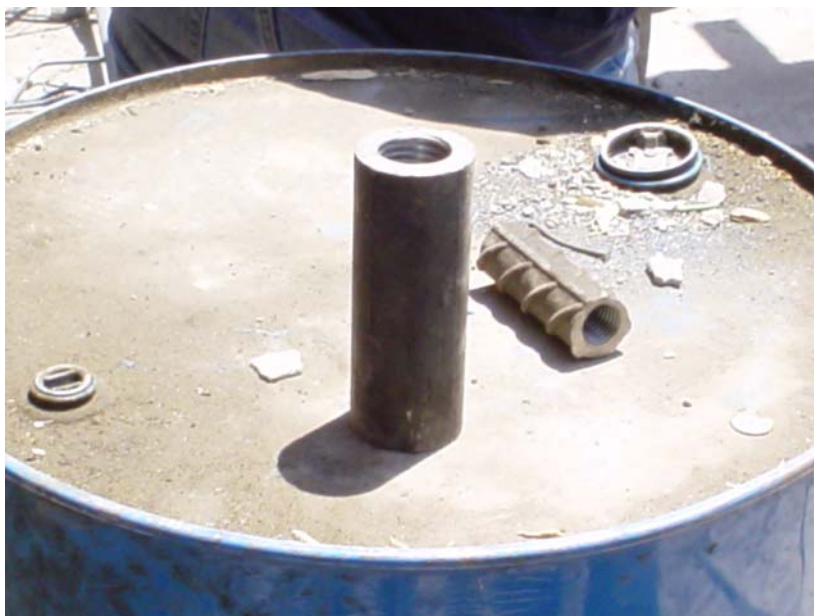
Foto 13. Coples de unión para varillas del # 12 y # 8.

El otro elemento utilizado y que me parece particularmente útil son unos coples para unir las varillas, principalmente de las columnas, sin necesidad de traslapar ni soldar, en el caso de las del # 12. Esto es especialmente ventajoso, debido a que en el caso particular de este edificio, donde se tienen varillas de este calibre para la mayoría de las columnas, se hubiera requerido de soldadores para continuar el armado; estos coples como se verá a continuación, eliminan la soldadura. Estos aditamentos se usaron para unir las varillas tanto del # 8 como del # 12.

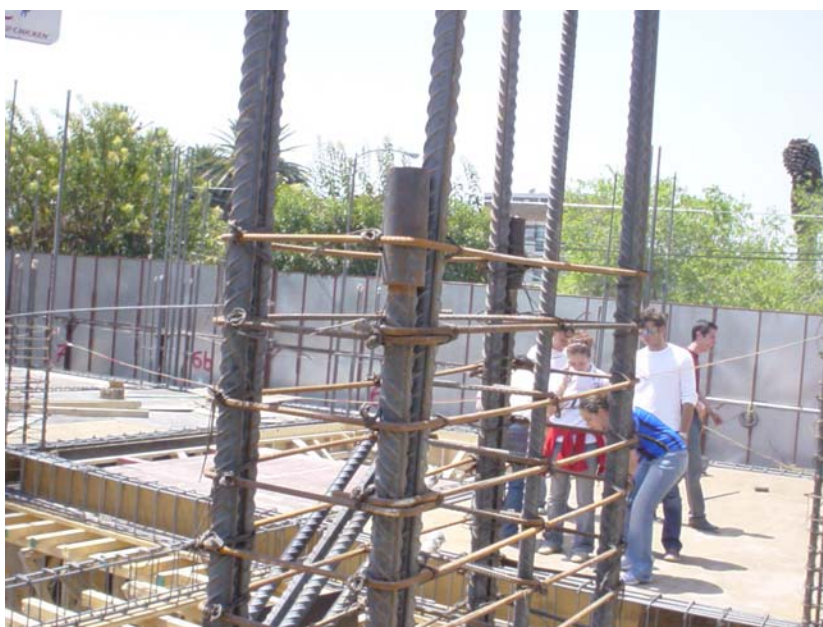
Foto 14. Coples de unión en columnas.

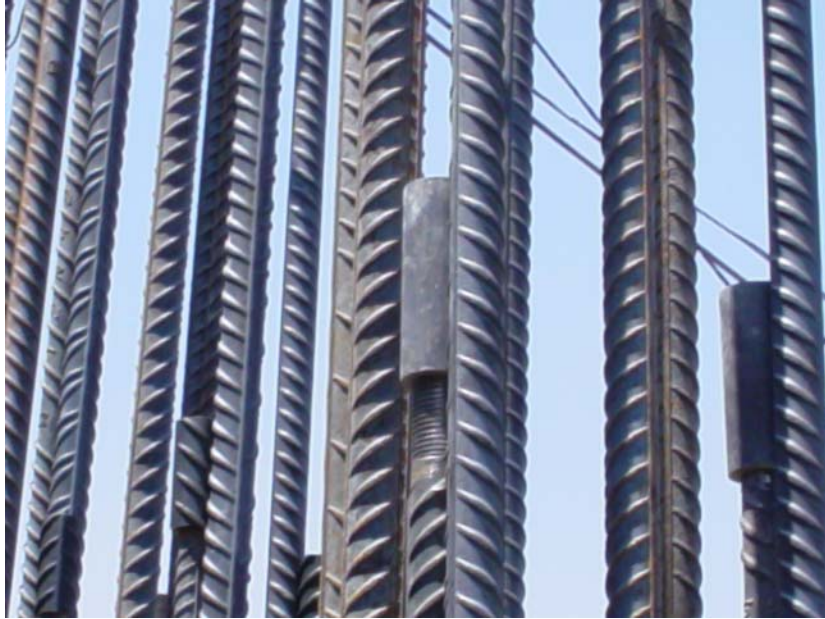
Foto 15. Coples de unión en columnas.

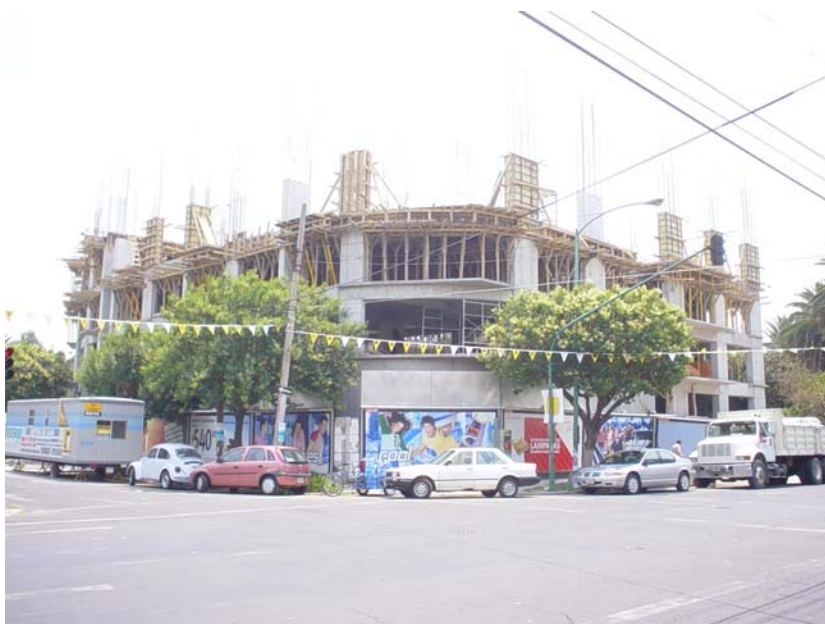
Foto 16. Estructura hasta el 3° nivel.

Por último, se presenta en seguida una secuencia fotográfica del avance de la obra, tomada desde aproximadamente el mismo punto, a partir de la losa del segundo nivel hasta la terminación del inmueble para la entrega a los clientes finales.

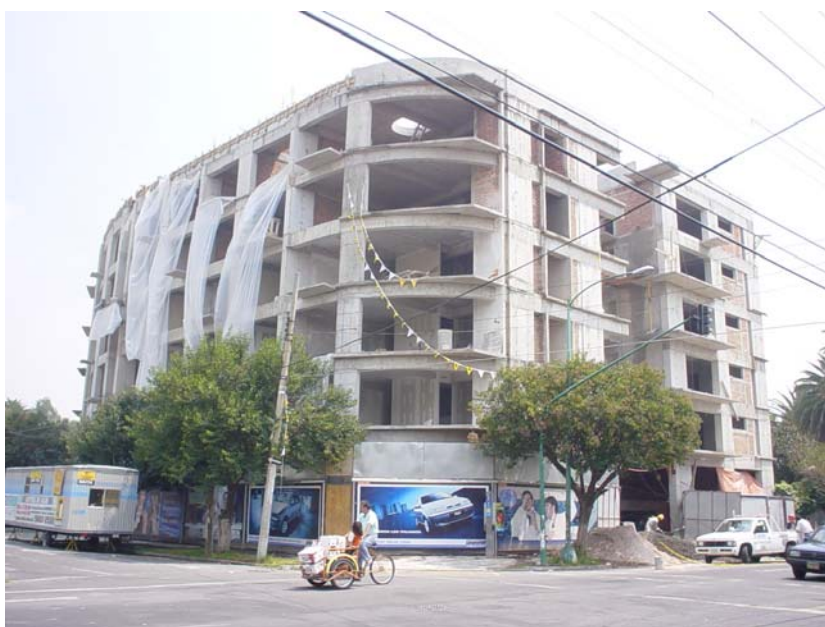
Foto 17. Estructura hasta el 6° nivel.

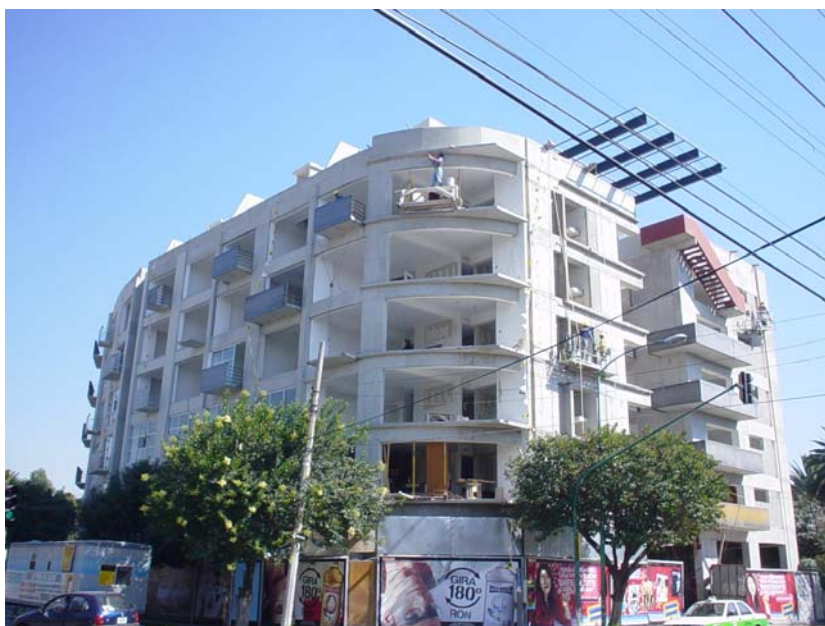
Foto 18. Inmueble con la obra negra terminada.

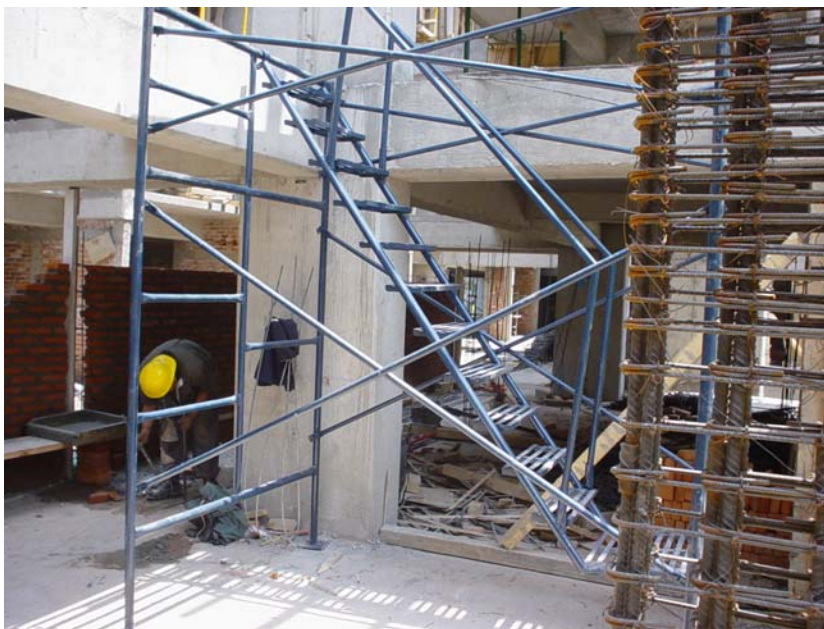
Foto 21. Escaleras provisionales.

En las fotografías anteriores (Foto 20, 21 y 22), se presentan dos aspectos sobresalientes para los niveles de seguridad e higiene acostumbrados en nuestro país. La primer foto nos muestra la obligación de utilizar casco tanto para los trabajadores como para cualquier persona dentro del área de trabajo, claro que la señalización puede no ser la más adecuada. En la fotografía 22 se presenta el primer tramo de una escalera provisional fabricada de andamio de acero tubular, garantizando la seguridad de toda persona en la obra y que requiera tener acceso a los niveles superiores; esta escalera fue colocada desde el nivel de acceso, hasta el último nivel de la construcción. En la tercera imagen están los sanitarios portátiles, los cuales se encuentran en buenas condiciones, indispensable para una buena situación de higiene del personal que labora en la obra.

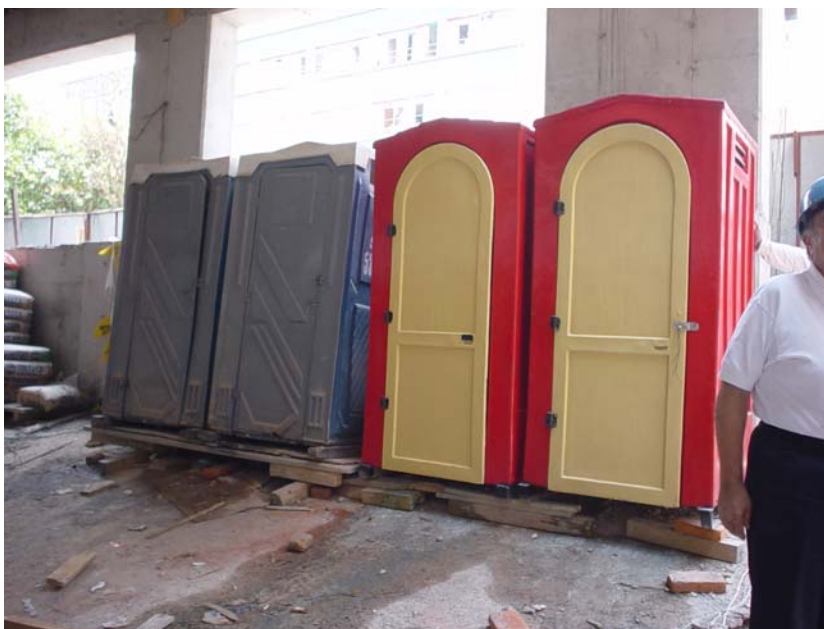
Foto 22. Sanitarios portátiles.

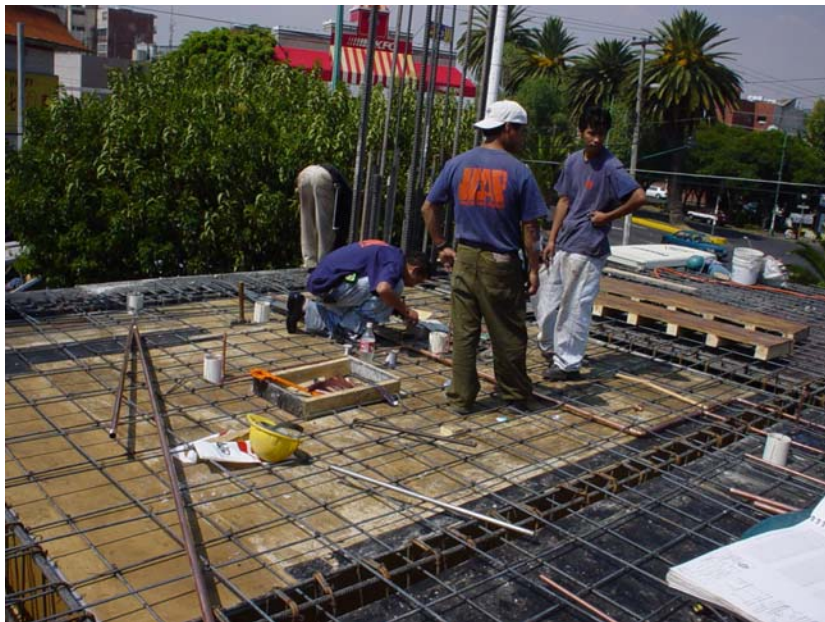
Fotografía 23. Cuadrilla de trabajadores sin casco.

Por último se presentan las siguientes fotografías (Foto 23 y 24) en donde se ilustran dos cuadrillas de trabajadores, unos con mayores medidas de seguridad que los otros. Se puede observar como una cuadrilla tiene a todos sus integrantes con casco del mismo color, este simple detalle puede ayudar a una fácil identificación entre los mismos, derivando en una agilización del trabajo y posiblemente una mejora de productividad. Claro que no es el único determinante de ésta, pero es un primer paso para ella.

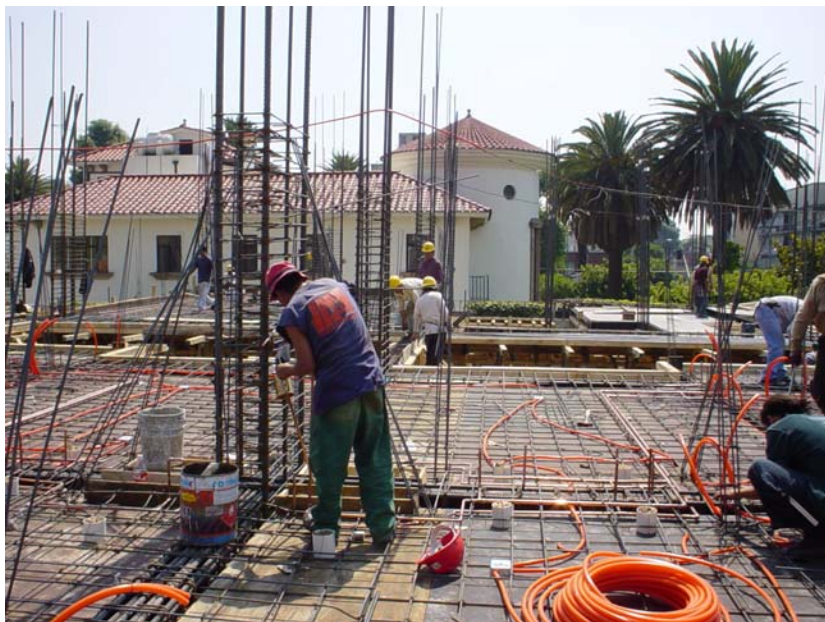
Fotografía 24. Cuadrillas de trabajadores con y sin casco.
